Alan Electronics

Serviceinformation 16.2.2009

Ladeprobleme bei Midland BT 2
(nicht betroffen sind BT 1 und BT single)

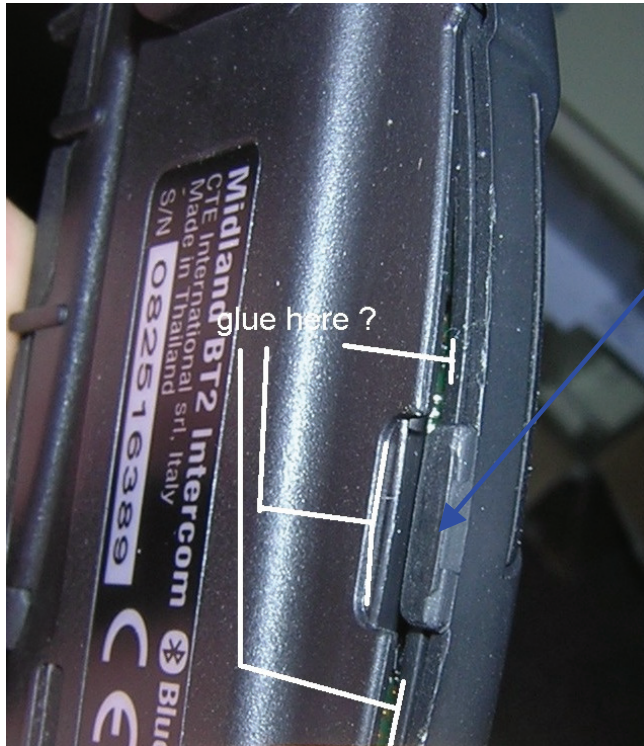
2. Ausrasten des Gehäusedeckels bei Anklebmen an der neuen Klebehalterung

Wenn man nicht sorgfältig beim Aufschieben des Geräts in die Halterung vorgeht, kann es passieren, dass eine Sperre am Gehäuse ausrastet und sich das Gehäuse leicht verbiegt und auch öffnen kann- damit ist die Wasserdichtigkeit nicht mehr gewährleistet.

Damit das nicht mehr passieren kann, wird die Sperre am Gehäuse ab Seriennummer 083.....zusätzlich befestigt, eine Gehäusehälfte wird dazu auch in der Produktion geändert. Bei älteren Geräten kann man mit einem Tropfen Sekundenkleber auch hier

Im Service für Abhilfe sorgen.
