Modification hint ALAN 48 Multi / Änderungsanleitung ALAN 48 multi.doc

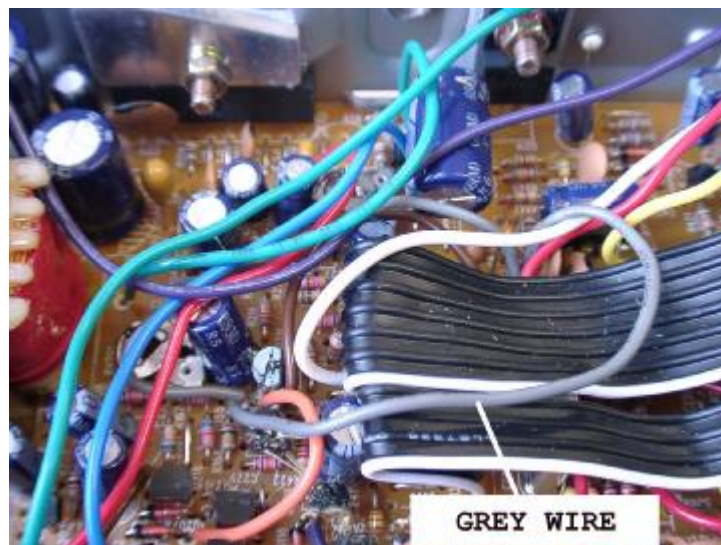
Problem: Multiplexer Noise in receive mode / Multiplexer-Geräusch bei Empfang hörbar. The grey wire connected to the C225 condenser is most sensible to noise. The wire comes very near to the volume potentiometer wiring and can couple the noise there. Das graue Kabel von C 225 ist sehr empfindlich und kann Störungen auf die Verkabelung des Lautstärkepoti einstrahlen.

Wire position before modification / Kabelposition vor Änderung

Move the grey wire from the flat cable, as shown in the picture./

Zur Lösung des Problems das graue Kabel wie in den Fotos gezeigt, vom Flachbandkabel wegbiegen.

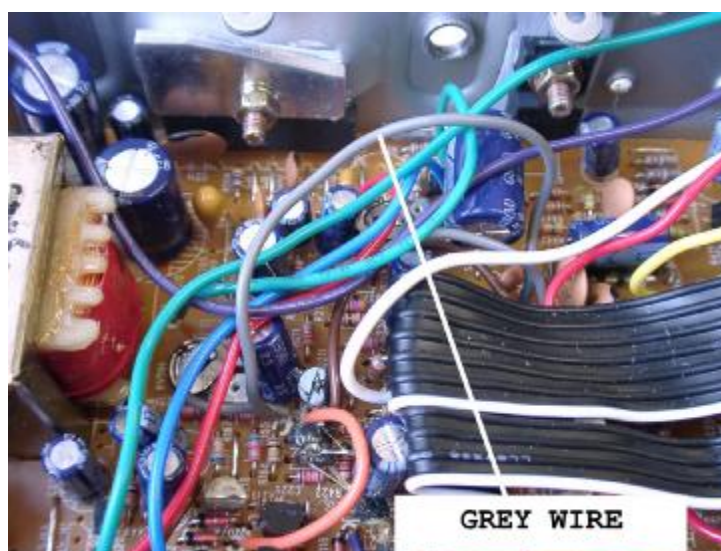
Wire position after modification / Kabelposition nach Änderung
