**Serviceinformation Oktober 1998
SPORTY FAMILY**

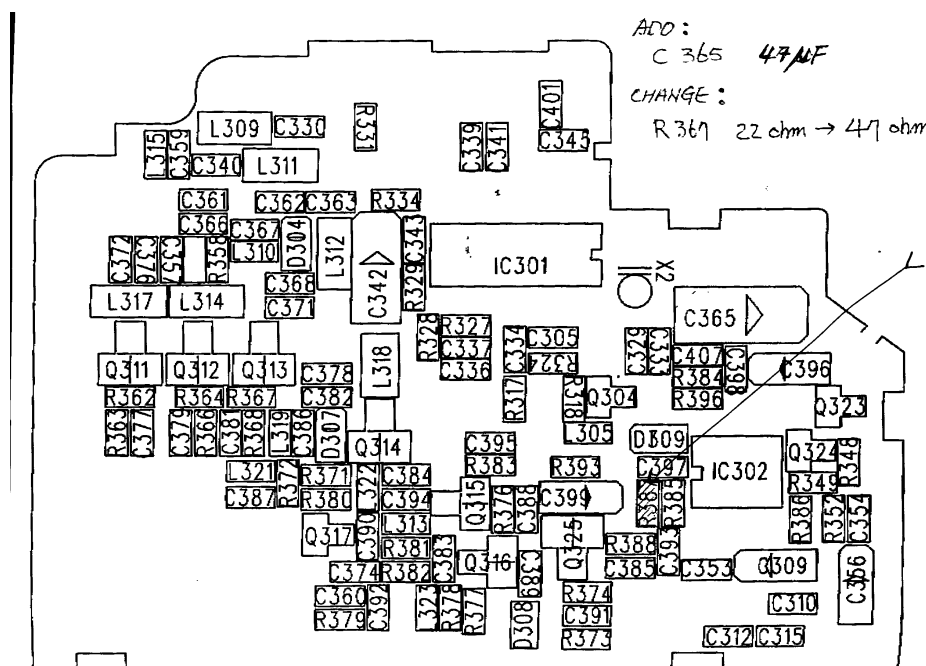
Bei bestimmten Batteriezuständen kann es im Empfang beim SPORTY FAMILY zu Nebengeräuschen kommen. Die Störung hört sich an, als wenn der NF-Verstärker kurz vor oder am Schwingungseinsatz wäre. Manchmal ist ein Brodeln, Knacken oder leichtes Heulen zu hören. Die Störung tritt nur unter folgenden Begleitumständen auf:

Es werden preiswerte Batterien benutzt, die etwa zur Hälfte entladen sind.
(Bei guten Alkali-Hochleistungszellen oder Akkus tritt der Effekt nicht auf!)
Die Gegenseite kommt mit großer Feldstärke an
Die Gegenseite moduliert nicht oder nur sehr leise.

Ursache: bei hochohmigen Batterien gibt es ein Siebungsproblem in der Speisung zum VCO

Abhilfe: Die HF-Platine muß herausgenommen werden. Auf der Unterseite entsprechend der Zeichnung R 387 (22 Ohm) gegen 47 Ohm wechseln und einen Elko 47 µF 6.3V (kleine Bauform!) am Punkt C365 masseseitig einlöten. Die Plusseite muß noch mit R 387 (die Seite, wohin der Pfeil zeigt) verbunden werden, denn die Leiterbahn für C 365 ist bei den vorhandenen Sporty-Family noch nicht mit R 387 verbunden. Achtung: Nicht alle Bauteile, die Sie auf der Zeichnung sehen, sind im Sporty-Family vorhanden (z.B. C 407, R384, R396). Die Änderung ist bei allen ab Sommer 1998 produzierten Geräten bereits durchgeführt. Diese Anleitung erscheint unter SPFAM-S1.PDF auf der nächsten Ausgabe der Albrecht-Service-CD oder ist über unsere Internet-Homepage oder e-mail abzurufen. (<http://www.albrecht-online.de> bzw. albrecht-online@t-online.de)
