**Änderungsanweisung für AE 6490/91 - falls nebeneinander stehende LKW sich nicht in AM hören können**

Following capacitor change can solve strong signal behaviour problems in AM

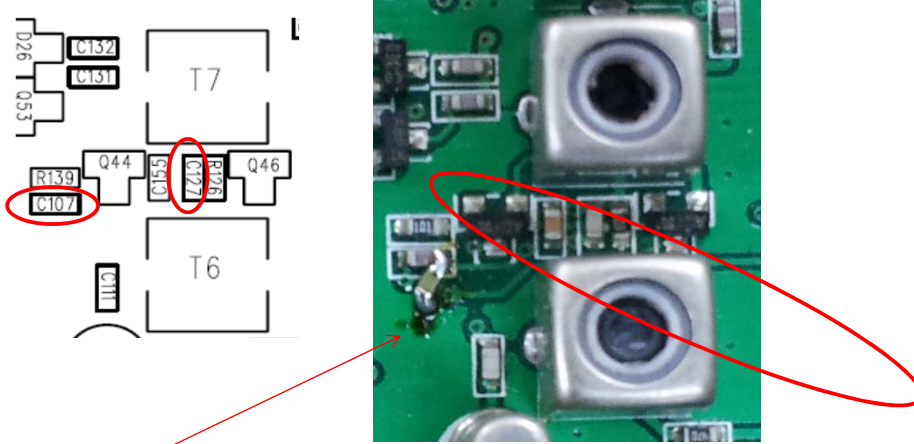
**2. Location**

But The C127 position is not easy modify because The solder iron can't touch it.

So we are change of modify, Add Chip ceramic 180PF from C107 to Ground.

Da man schlecht an C 127 löten kann, ist es einfacher, 180 pF zusätzlich an gezeigter Stelle einzulöten.

| Description | Location | Original | Add or change - Hinzufügen |
| Chip Ceramic | C127 | 5PF | 180PF |
| Chip Ceramic | C107 | 12PF | change to 6 pf or keep value as it is - auf 6 pF ändern oder Wert unverändert lassen |

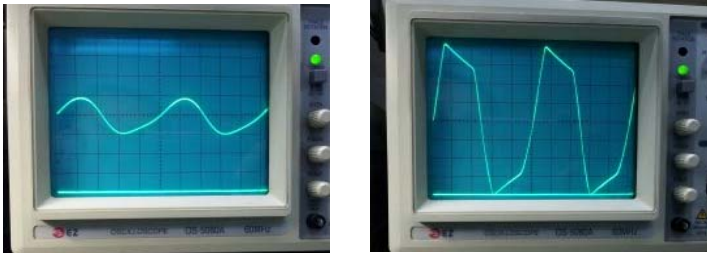
**3. Measurement result.**

Test input condition : AM60%, RF output = 0 dBm, measurement channel frequency.

Before)

After)
